**Estudi d'identificació de  
Riscos Geològics al  
terme municipal de  
Santa Margarida de  
Montbui (L'Anoia).**

**Codi:** AP-007/11

Febrer 2011

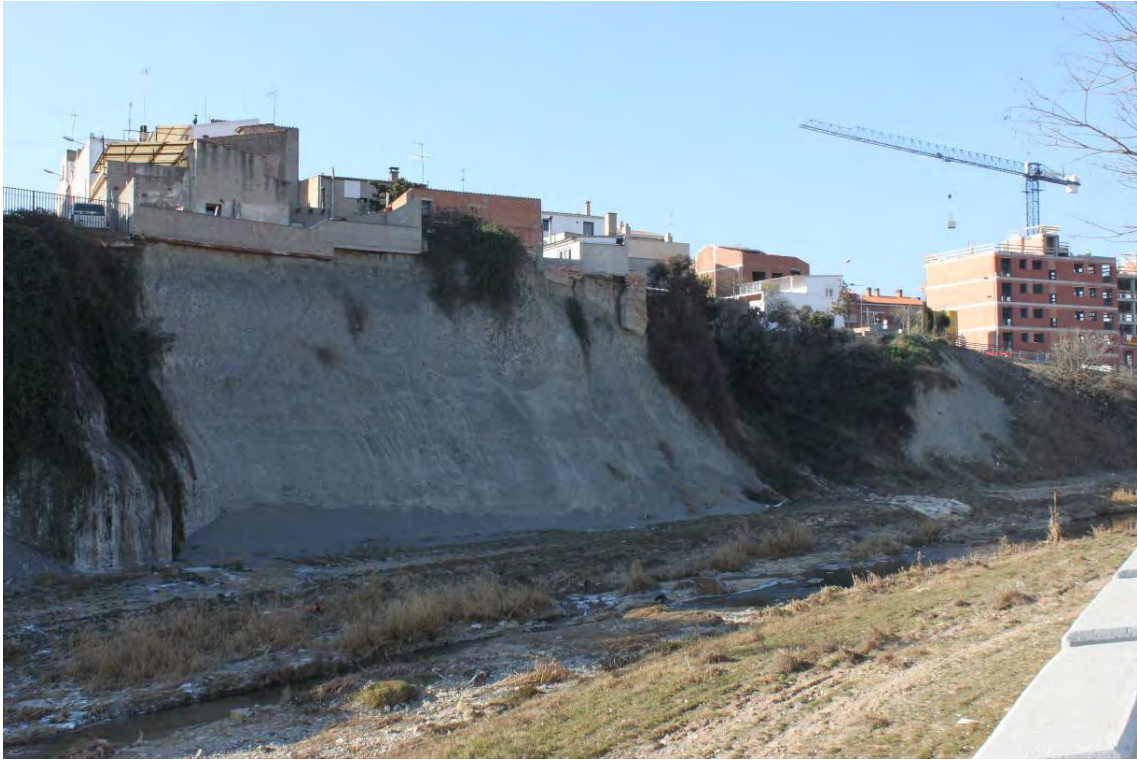
La riba sud del riu Anoia presenta en diferents sectors una important activitat d'erosió lateral. En el cas del nucli de Sant Maure les afeccions més importants es donen en el barri del Pi on el procés és clarament actiu del riu i presenta algun desprendiment associat (**plànol 1, Punt a**). En el barri del Pi (fotografies 1, 2) es dona el fet que les construccions han estat edificades en el límit del cap talús de manera que el seu retrocés arriba a afectar alguns murs. Donada la situació actual la perillositat es considera de mitjana a alta i es recomana que els projectes d'adequació de la llera tinguin en compte aquest fenomen. Les actuacions que s'han de fer han d'anar encaminades a deixar un resguard d'ús restringit a la part baixa del talús, a la llera del riu, i la protecció del seu peu de l'erosió del riu i l'ordenació urbanística de la part alta on s'estan produint o es poden produir desprendiments amb la finalitat d'obtenir una zona de resguard lliure d'edificacions per tal d'evitar el seu deteriorament i l'afecció a la part baixa del riu. També es recomana que no

Fotografia 1: processos d'erosió del talús del marge dret del riu Anoia al barri del Pi.

es produeixin abocaments de col·lectors sobre el tal·lus (ja que acceleren la seva degradació) i que aquest siguin eliminats o en el seu defecte conduïts fins a llera del riu.

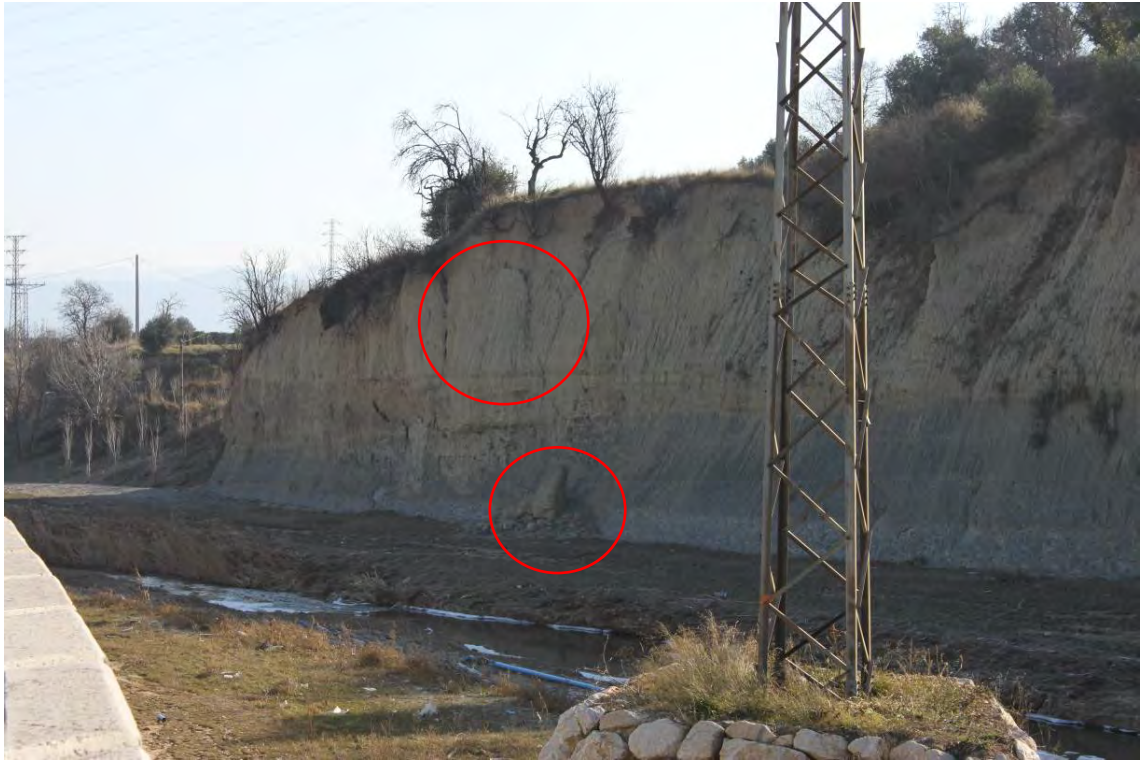
Fotografia 2: detall dels processos d'erosió del talús del marge dret del riu Anoia al barri del Pi, en el cercle despreniments recents i obertura de llastres .

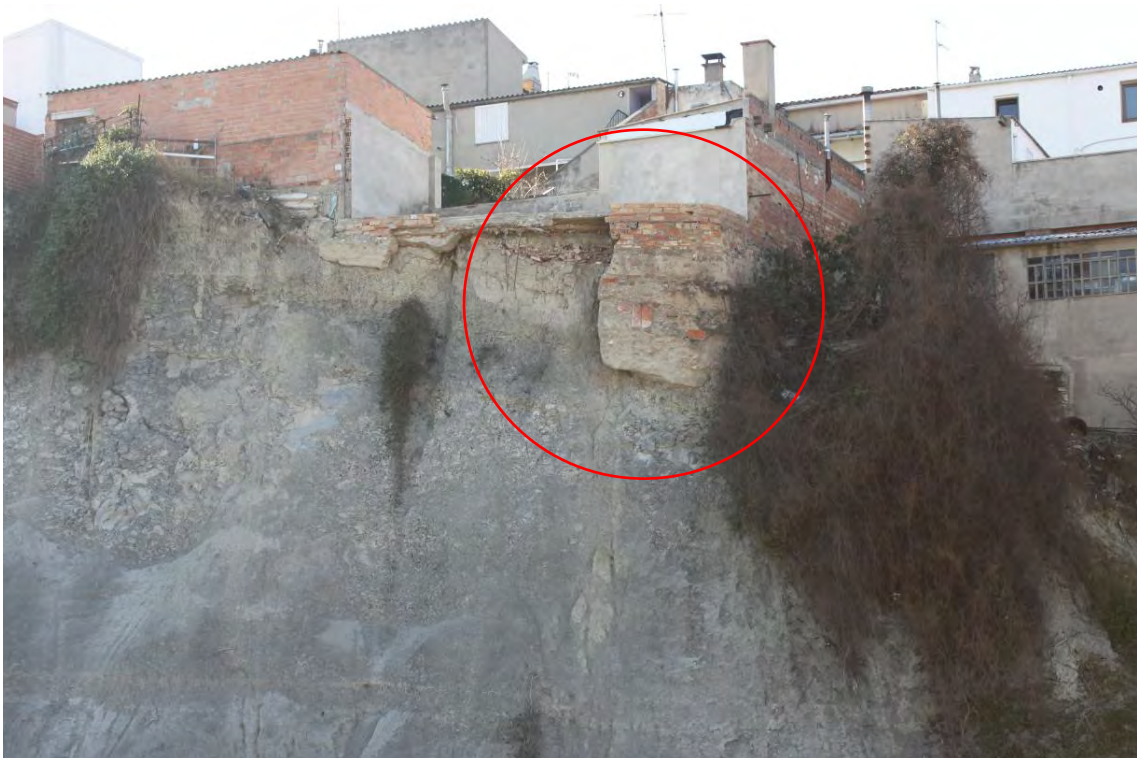
En aquest sector s'ha detectat una situació de perillositat puntual de grau alt ja que pot produir un accident pel despeniment d'un mur sobre la llera del riu (fotografia 3). En aquest cas seria convenient actuar de forma activa eliminat de manera controlada aquesta situació.

Fotografia 3: detall de deteriorament d'un mur per efecte del retrocés del talús amb perillositat de despreniment alta.

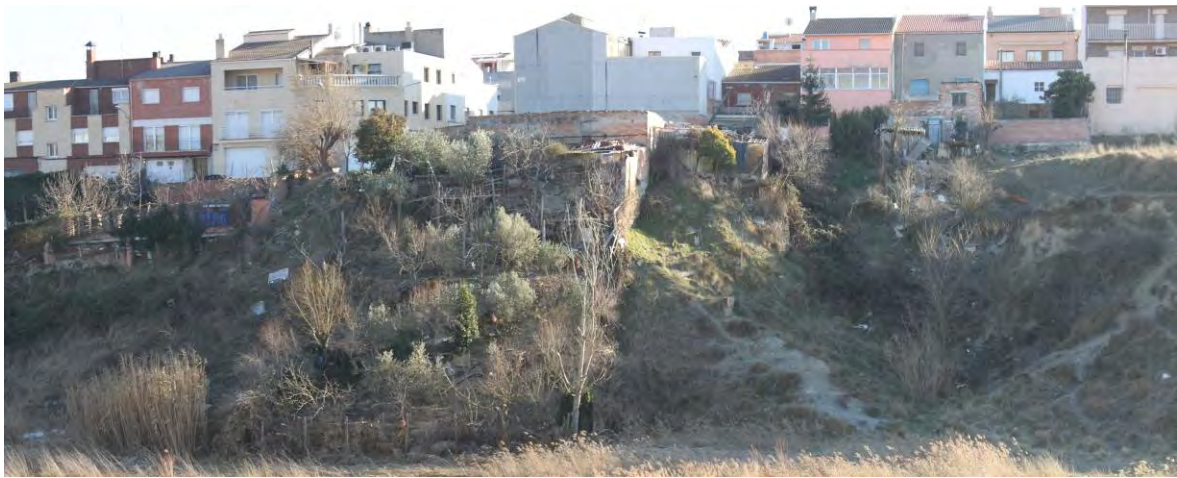
Una problemàtica semblant s'ha detectat en la riba sud del torrent de les bruixes i alguns talussos del torrent de can Rafeques. En aquest punts les recomanacions són les mateixes que en el barri del Pi si bé la situació no és tan crítica i es qualifica de perillositat baixa. En el torrent de les bruixes (plànol 1, punt b) existeix el resguard d'un vial i el risc que un desprendiment pugui afectar alguna persona o bé és menor i la perillositat es qualifica de baixa a mitjana (fotografia 4), per bé que existeixen un seguit d'edificacions precàries que han sofert danys en els pilars i murs.

Fotografia 4: marge esquerre del torrent de les bruixes, amb processos d'erosió actius i degradació de les construccions.

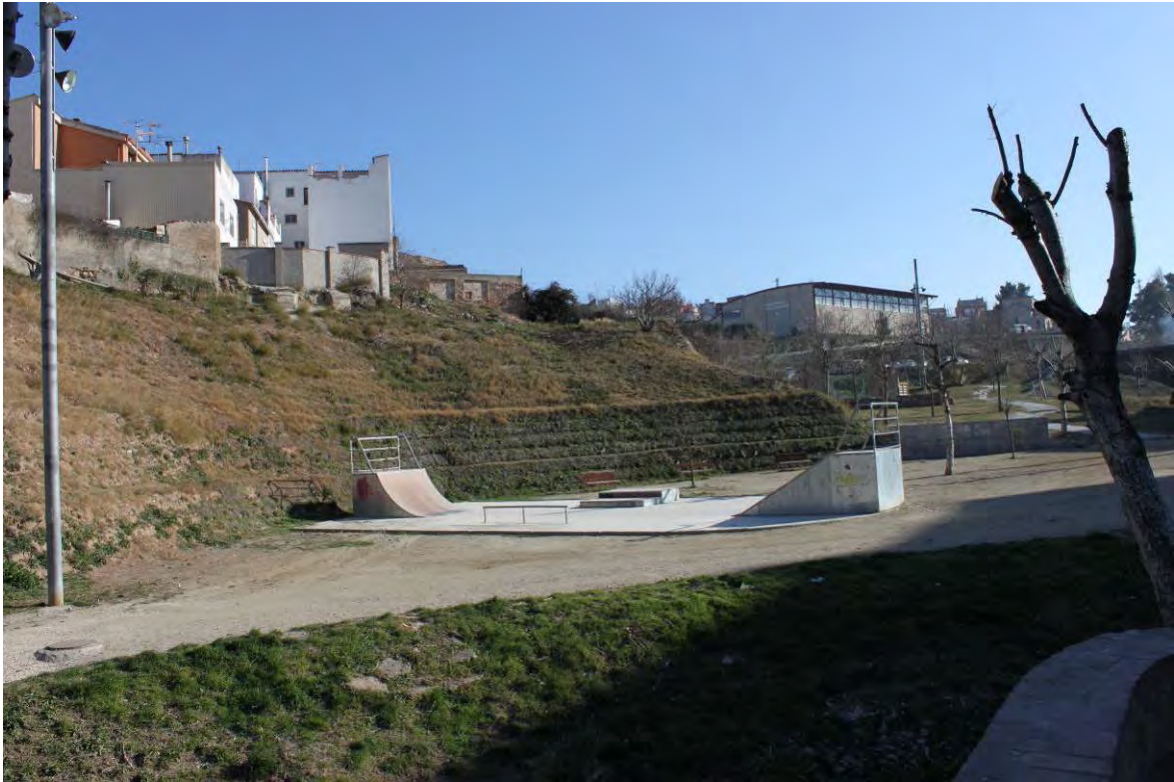
Pel que fa al torrent de can Rafeques (**Plànol 1, punt C**) alguns dels talussos ja han estat actuats i reparats i els que resten són de poca entitat i activitat, motiu pel qual es determina un grau de perillositat baixa (fotografia 5).

Fotografia 5: marge esquerre del torrent de can Rafeques Amb una actuació de correcció dels talussos de margues amb un mur vegetal adossat.

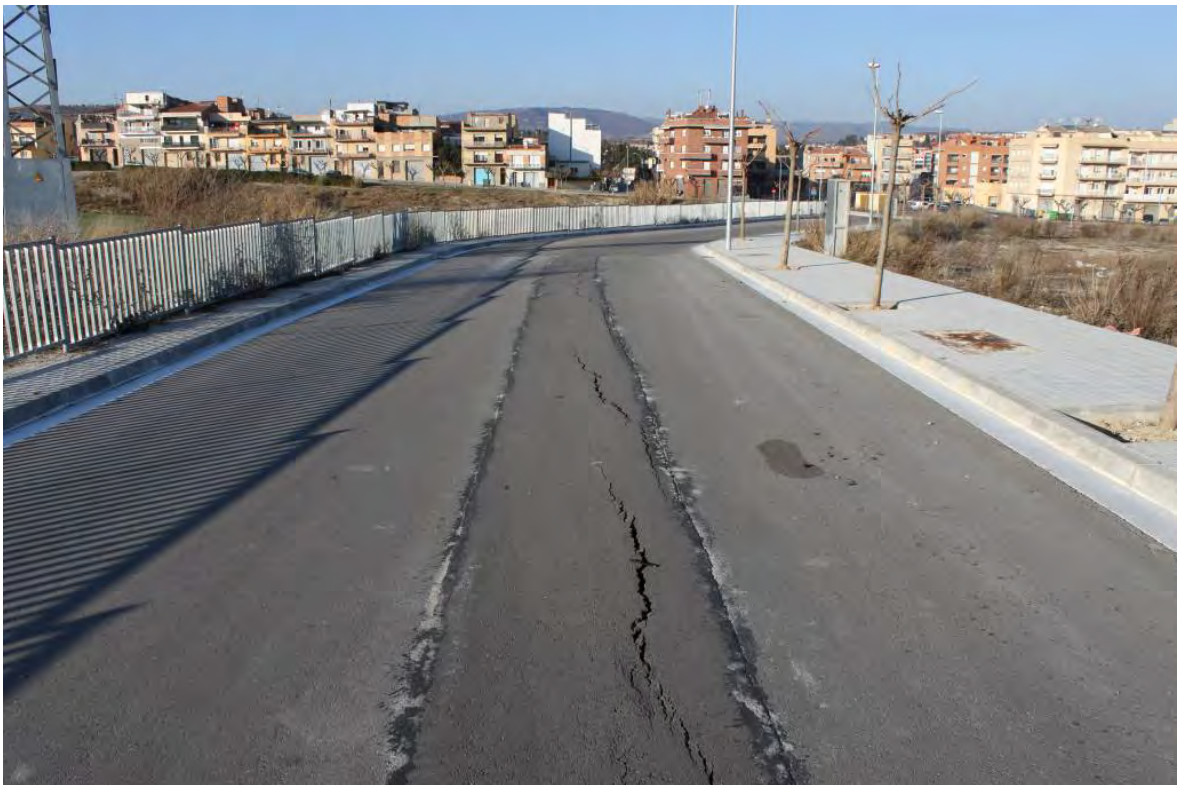
La formació de les margues d'Igualada no es propensa a generar esllavissades rotacionals. No obstant s'ha detectat una situació de perillositat geològica en el marge esquerra del torrent de can Lledó generada a partir de l'urbanització del pla per sobre el talús (**mapa 1, punt d**). S'ha detectat un seguit d'esquerdes en el paviment (fotografia 6) i danys en elements urbans (baranes de protecció) que indiquen un moviment del terreny. Sense conèixer en profunditat l'obra d'urbanització ni les seves fases, es podria dir que aquests moviments semblen associats una estructura de contenció de terres del tipus mur vegetal o terra armada (fotografia 7) i a la presència de reblerts en el trasdós del mateix (entre l'estructura de contenció i el substrat de margues). Aquesta situació pot

desembocar en la trencada del mur de contenció de terres i en la formació d'un esvoranc considerable en els paviment. Tots aquests fenòmens es poden donar de forma relativament ràpida en determinades condicions d'humitat del terreny o de crescuda del torrent. En el sector no s'ha detectat moviments del terreny en les parcel·les destinades a edificis, possiblement perquè resten ja sobre els substrat de margues, allunyades dels reblerts i de la influència del mur. En qualsevol cas qualsevol edificació que es realitzi en la primera fila propera al vial afectat hauria de comptar amb un estudi geotècnic que tracti la possibilitat de ser afectada pel moviment de massa descrit.

Fotografia 6: esquerdes sobre el paviment del sector del torrent de can Lledò.

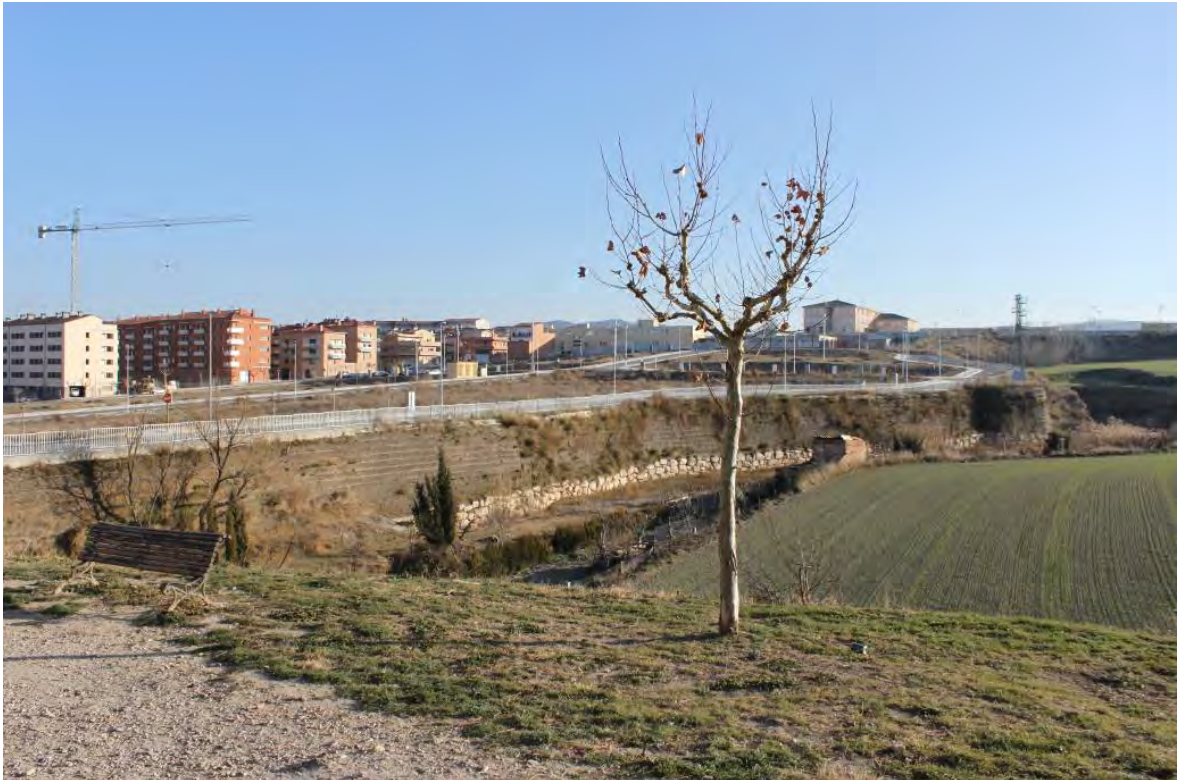
Fotografia 7: Estructura de contenció de terres a la marge esquerre del torrent de can Lledó que ha patit moviments en el trasdós.

Es determina doncs una perillositat natural mitjana enfront a possibles moviments de massa i generació d'un esvoranc a la calçada per a la **subàrea A<sub>3</sub>** (plànol 1). Es recomana la correcció del talús per evitar la trencada del paviment en situacions desfavorables que puguin donar a un accident.

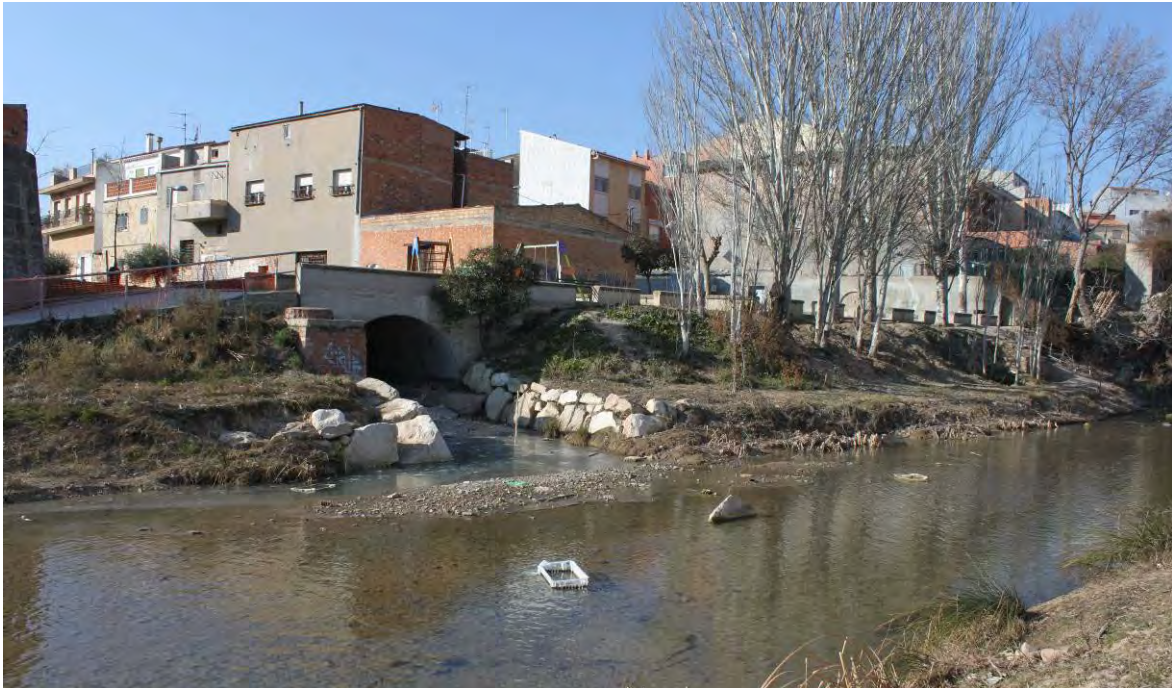
El nucli de Sant Maure és creuat per 3 torrents: el de Can lledó, el torrent de les bruixes i el torrent de Can Rafeques. Algunes part d'aquests torrents estan endegats mitjançant col·lectors que travessen el nucli. El torrent de can Rafeques i el torrent de les bruixes conflueixen en un col·lector que desemboca en el riu Anoia aigües avall del pont gran (fotografia 8).

Fotografia 8: confluència en el riu Anoia del col·lector que condueix les aigües del torrent de can Rafeques i de les Bruixes.

Per tant, es considera una perillositat natural de mitjana a alta enfront a inundacions a diversos punts del nucli, i es recomana la realització d'un estudi d'inundabilitat específic d'àmbit local al sector de Sant Maure que inclogui els 3 torrents esmentats i el riu Anoia.

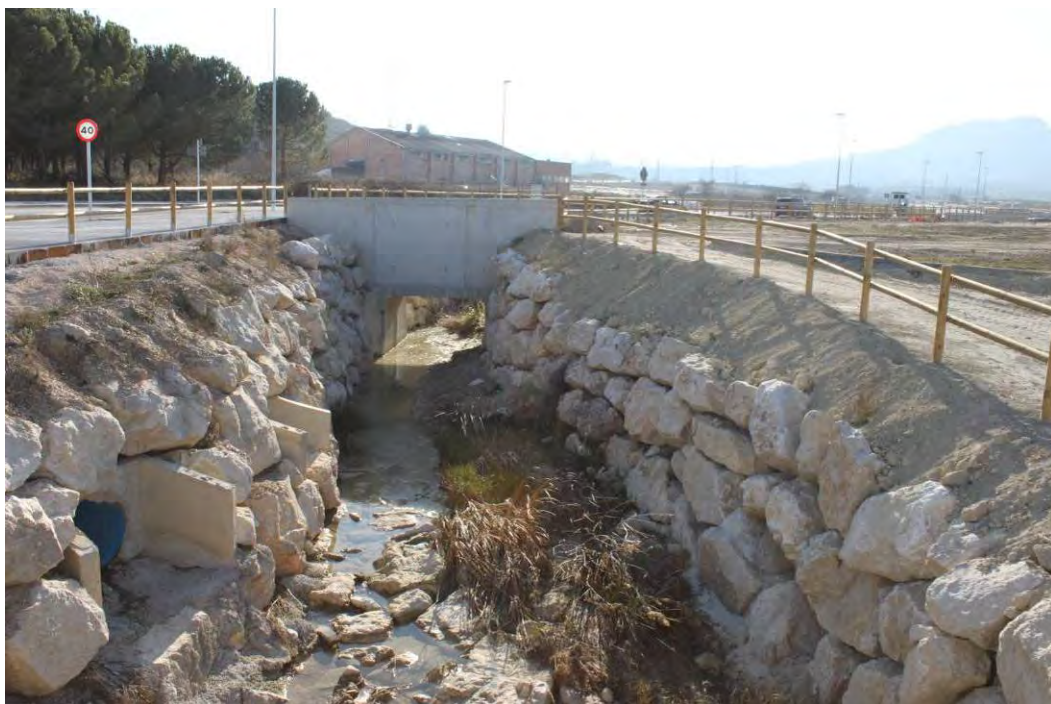
L'àrea de estudiada està creuada pel torrent de Can Rafeques (fotografia 10). Aquests torrent corresponen a una conca petita, amb cabals previsibles poc importants, més associats a fenòmens torrencials que no pas a grans riuades. Els marges del torrent estan protegits per pedra d'escullera (*plànol 2, punt a*). Pel que fa al pla de prevenció contra inundacions INUNCAT (Dept. de Medi Ambient, 2001), no inclou la zona del polígon dels plans de la Tossa com a zona potencialment inundable, però cal considerar la recomanació de l'ACA d'efectuar estudis de detall a escala de l'àmbit local per a la correcta zonificació de les zones de risc d'inundació. S'estima una perillositat de baixa a mitjana enfront a inundació i es recomana la realització d'un estudi d'inundabilitat del torrent de can Rafeques dins de l'àmbit local de la zona.

Fotografia 10: torrent de can Rafeques en el seu pas pel polígon industrial dels plans de la Tossa.

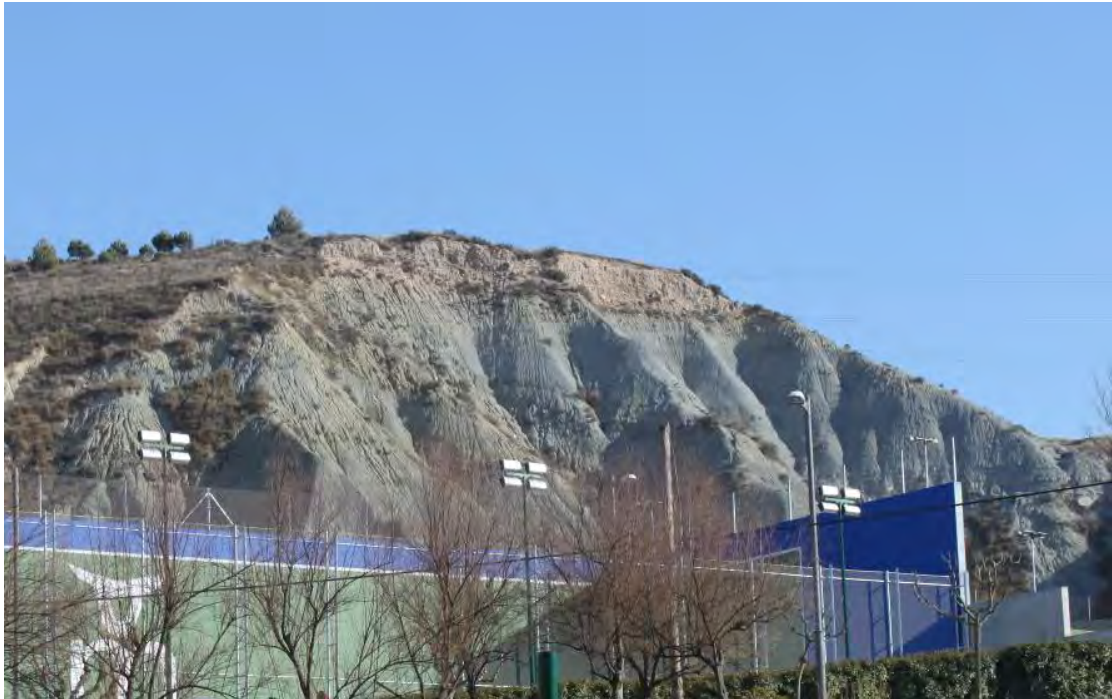
El relleu situat a l'extrem nord de l'àrea mostra algun indicatiu d'inestabilitat (fotografia 12). Corresponen a petites inestabilitats afavorides per l'erosió en les margues grises a les que s'associa una perillositat baixa (**plànol 2, punt b**). Tanmateix, el caràcter evolutiu de les margues no permet descartar fenòmens de perillositat mitjana associats al cap de l'escarpament. Per això es recomana establir un espai de resguard de no ocupació edificació que inclogui una part del alta del vessant i el seu peu.

Fotografia 12: processos d'erosió en la muntanya del Pi. A la part alta s'observen els sediments de terrassa.

Es delimita un sector (**subàrea B<sub>1</sub>**) de perillositat baixa. En el cas que es vulguin generar nous talussos o moviments de terres es recomana la realització d'un estudi d'estabilitat del que determini la necessitat de prendre altres mesures correctores o de protecció d'acord amb l'actuació proposada.

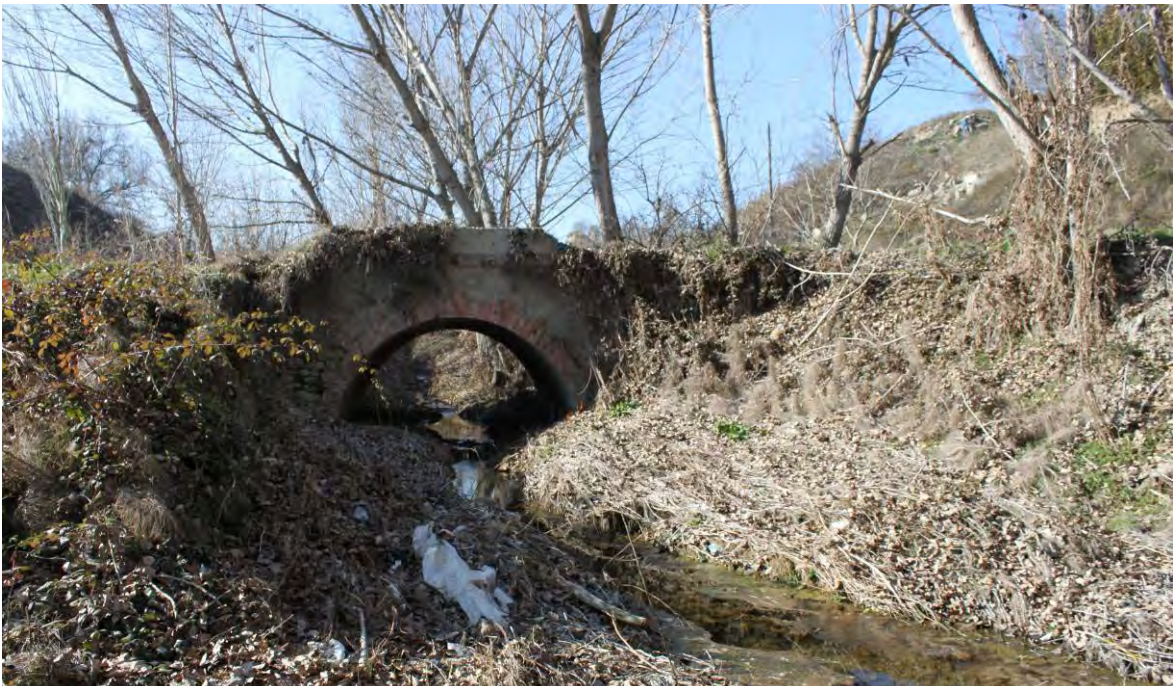
El nucli de antic de Santa Margarida de Montbui està limitat al nord pel torrent de Garrigosa (**plànol 3, punt a**) (fotografia 13). Pel que fa al pla de prevenció contra inundacions INUNCAT (Dept. de Medi Ambient, 2001), no inclou la zona del polígon dels plans de la Tossa com a zona potencialment inundable. No obstant cal considerar la recomanació de l'ACA d'efectuar estudis de detall a escala de l'àmbit local per a la correcta zonificació de les zones de risc d'inundació. S'estima una perillositat de baixa a mitjana enfront a inundació i es recomana la realització d'un estudi d'inundabilitat del torrent de torrent de Garrigosa en l'àmbit local de la zona.

Fotografia 14: Torrent de Garrigosa en el seu pas pel nord del nucli antic de Santa Margarida

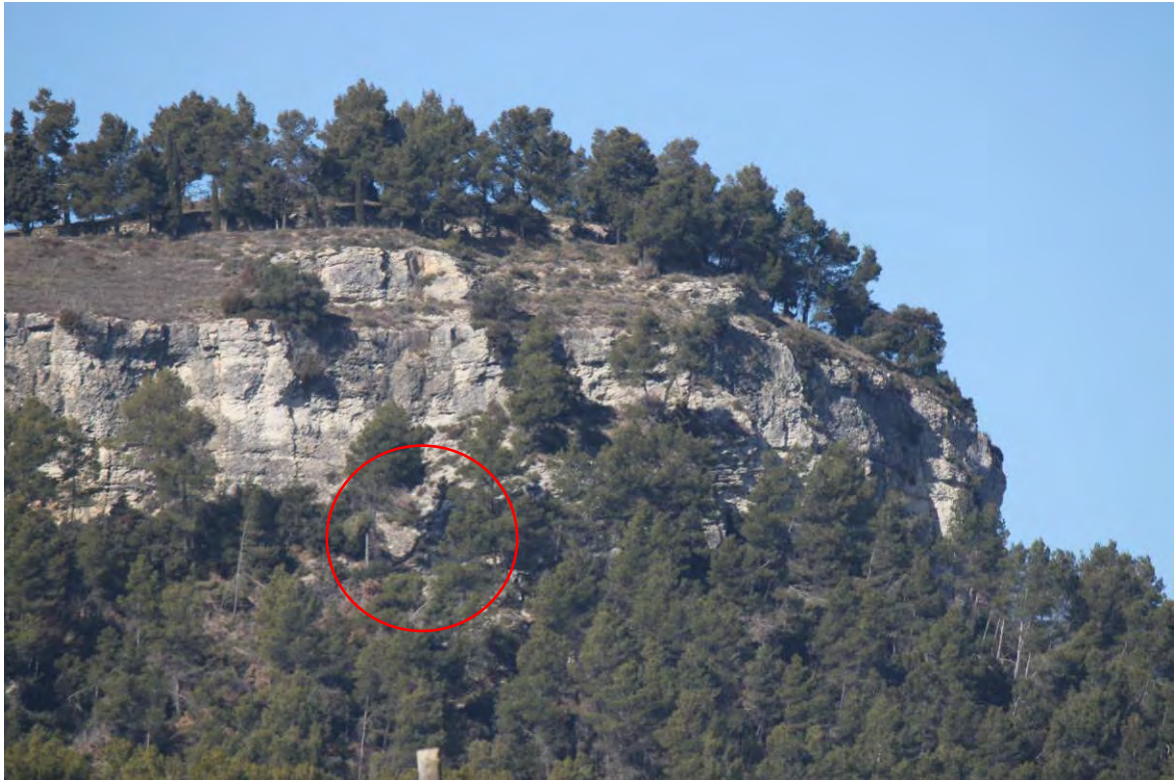
Fotografia 18: Ressalt rocós de la tossa de Montbui amb un despreniment reconeixible al peu de la cinglera (cercle vermell).

També hi ha indicis de desprendiments al ressalt rocós que configura el cim de la tossa (plànol 6, punts a i b) que en aquest punt assoleix una alçada de 25m. Es determina un grau de perillositat de baixa a mitja per desprendiments (plànol 6, subàrea C1). Per sota del mateix no hi estructures que puguin resultar vulnerables ni constitueixen un lloc de pas freqüent de persones o vehicles.. Es recomana que es realitzi una inspecció visual detallada dels vessant i que s'actui en cas de detectar una situació de risc de desprendiment tot i que no es preveuen actuacions especials.

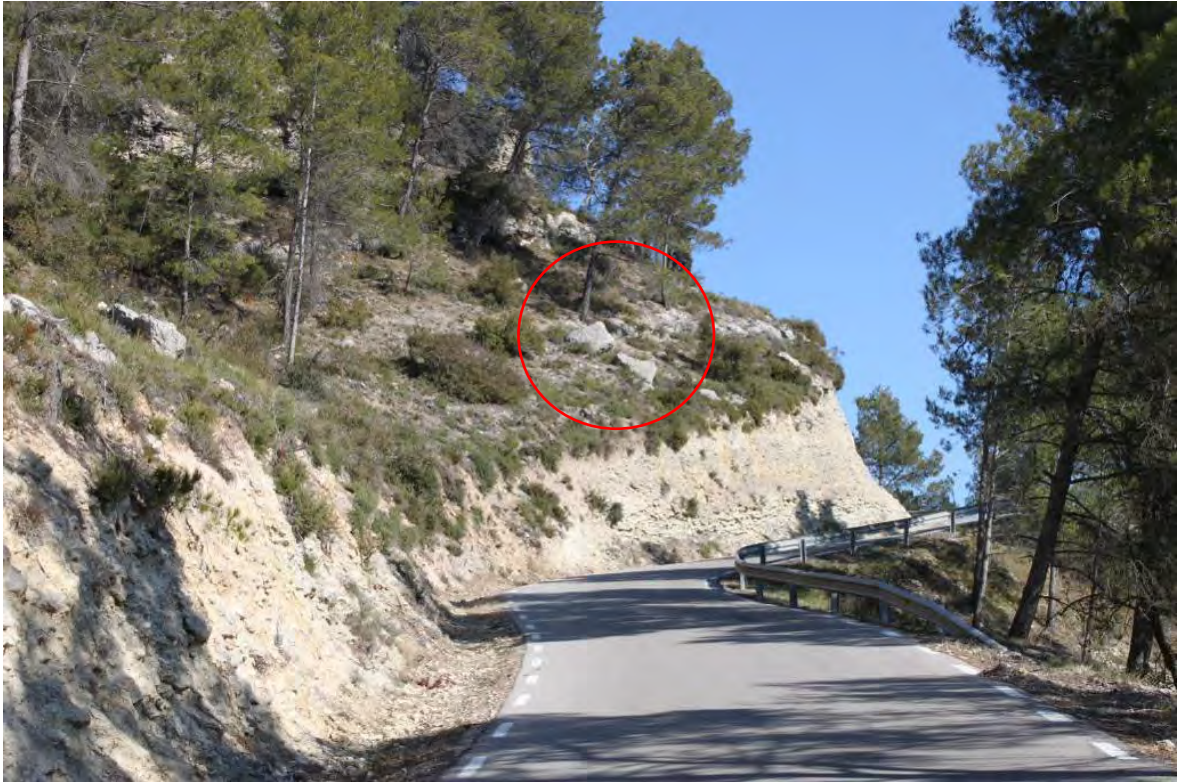
El ressalt rocós calcari que conforma la tossa de Montbui té un cert potencial de generar desprendiments d'una certa entitat. Els primers indicis descrits són a la carretera d'accés en la part alta, on el vessant mostra un seguit de blocs despresos de fins a  $0,5\text{m}^3$  (Plànol 5, punt C) (fotografia 19). La freqüència dels desprendiments s'estima baixa, però no es pot descartar que algun bloc assoleixi la carretera. Es determina una perillositat de baixa a mitjana per desprendiments en la carretera que assoleix la tossa (plànol subàrea C<sub>2</sub>). Per aquest motiu es recomana que es realitzi una inspecció visual detallada dels vessant que resta per sobre de la carretera i que s'actui en cas de detectar una situació de risc.

Fotografia 19: carretera d'accés a la carretera BV-2204 blocs despresos sobre el vessant (cercle vermell).
