**Estudi d'identificació de  
Riscos Geològics al  
terme municipal de  
Santa Margarida de  
Montbui (L'Anoia).**

**Codi:** AP-007/11

Febrer 2011

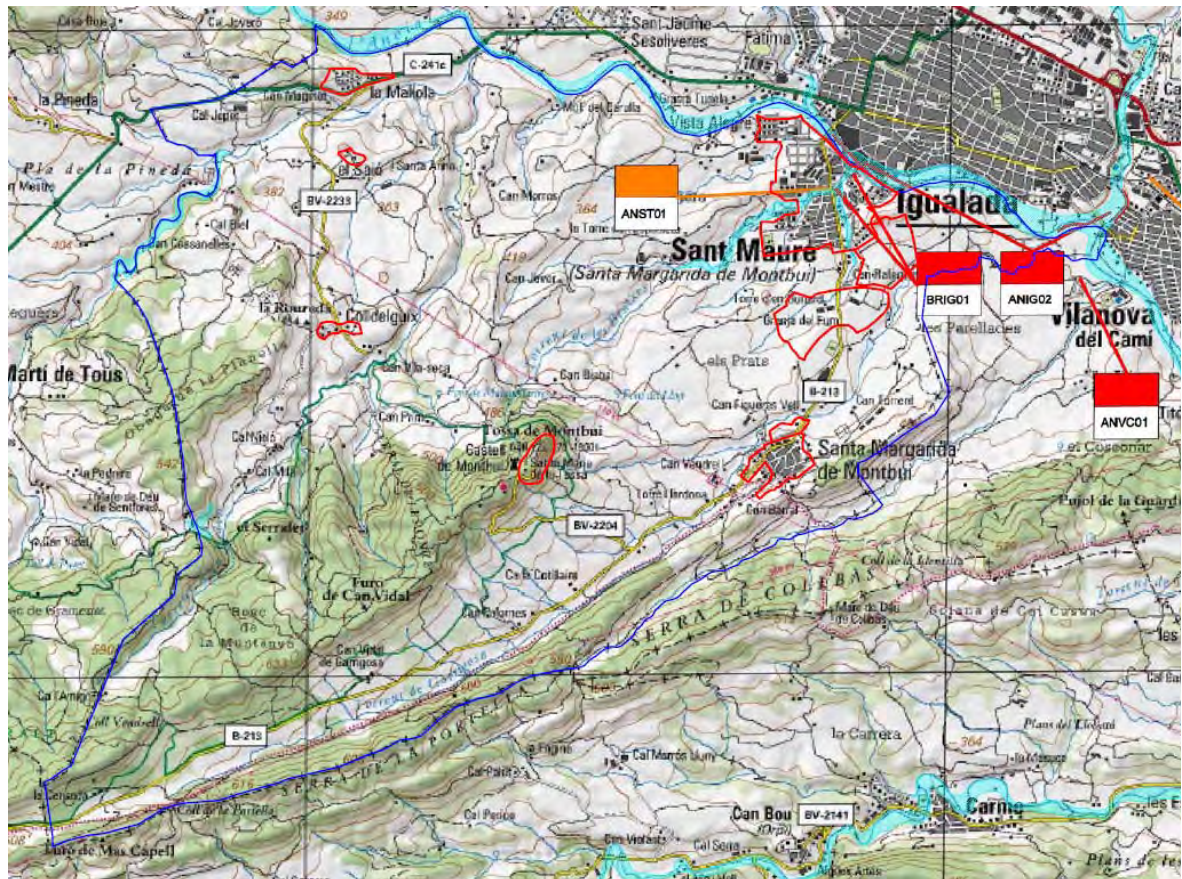
Figura 4: Delimitació de zones potencialment inundables per a la redacció de l'INUNCAT. Conques internes de Catalunya, fulls 417, 418, 445 i 446. Agència Catalana de l'Aigua. Maig 2001.

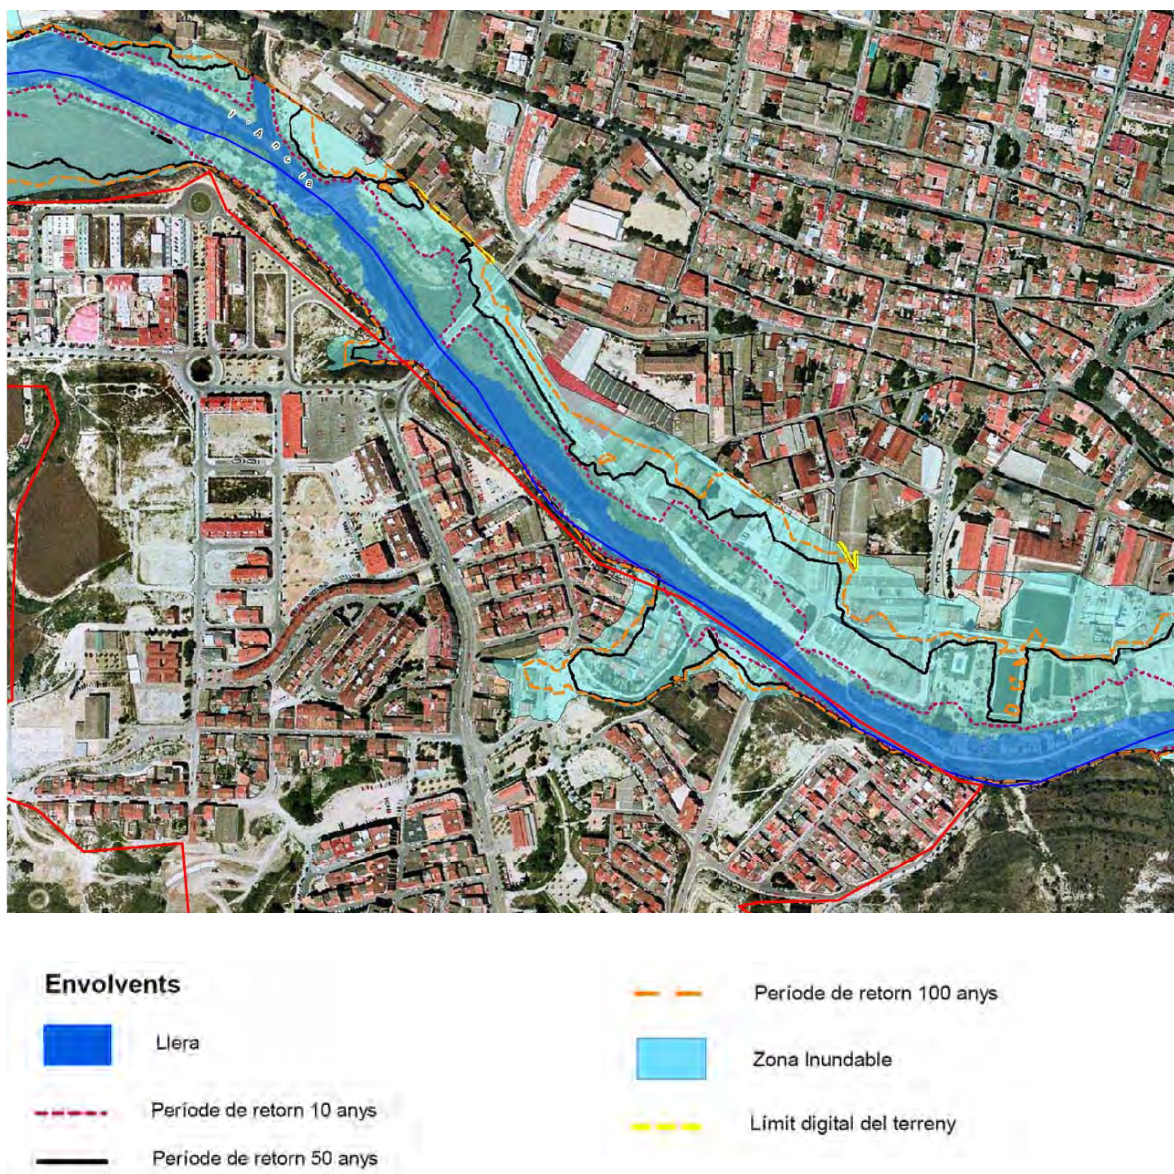
Pel que fa a la inundabilitat el riu Anoia ha estat afectada regularment per importants riuades i crescudes del nivell d'aigua del riu Anoia destaca la forta crescuda, com son la riuada de Santa Tecla (23 de setembre de 1874) que va afectar a nombroses fàbriques de adoberes igualadines situades a la riba. Històricament hi ha hagut avingudes de consideració al llarg del segle XX com les de 1994. Segons la delimitació efectuada per a la redacció de l'INUNCAT (Figura 4), existeixen zones potencialment inundables associades al torrent de les Bruixes i al torrent de Can Rafeques de perillositat mitjana per afeccions a carrers de Santa Margarida de Montbui que creuen el riu (ANST01) i alta respectivament per afeccions al carrer del Rec d'Igualada, sota el pont de la C-37 (B-213) (BRIG01). A més es disposa del estudi de delimitació de zones inundables (PEFCAT) corresponents la riu Anoia, que indica que els carrers doctor Fleming i carrer de la pau són parcialment inundables (Figura 5).

Figura 5: Delimitació de zones potencialment inundables PEFCAT riu Anoia

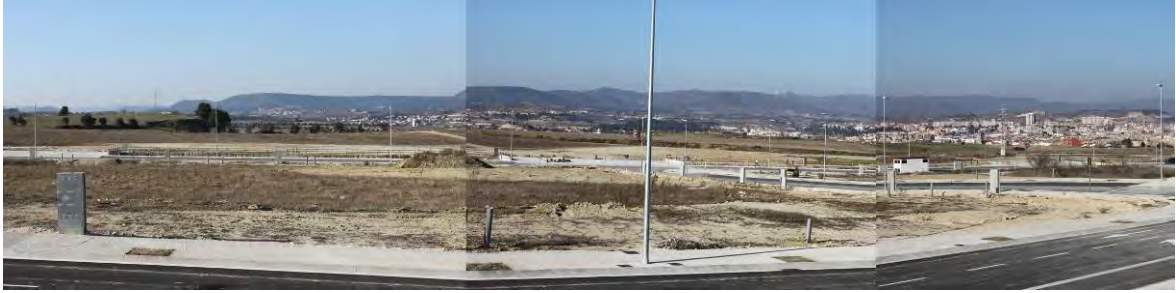
El polígon industrial de plans de la Tossa al sud del nucli de Sant Maure. La zona estudiada presenta una superfície d'aproximadament 28ha i es dividida pel torrent de Can Rafeques. El pendent general és molt suau gairebé pla (Fotografia 9). El subsòl està constituït per materials de la fm margues d'Igualada, amb presència de margues gris-blavenques. Aquests materials poden estar coberts per un gruix variable de sediments quaternaris sobre els que s'ha assentat camps de conreu.

Fotografia 9: Vista general del relleu del polígon industrial dels plans de la tossa.

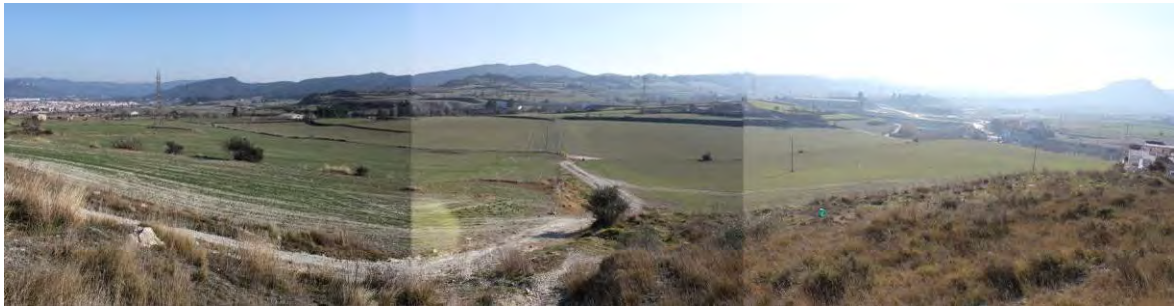
Fotografia 11: visió de conjunt de la ARE de Santa Margarida de Montbui.

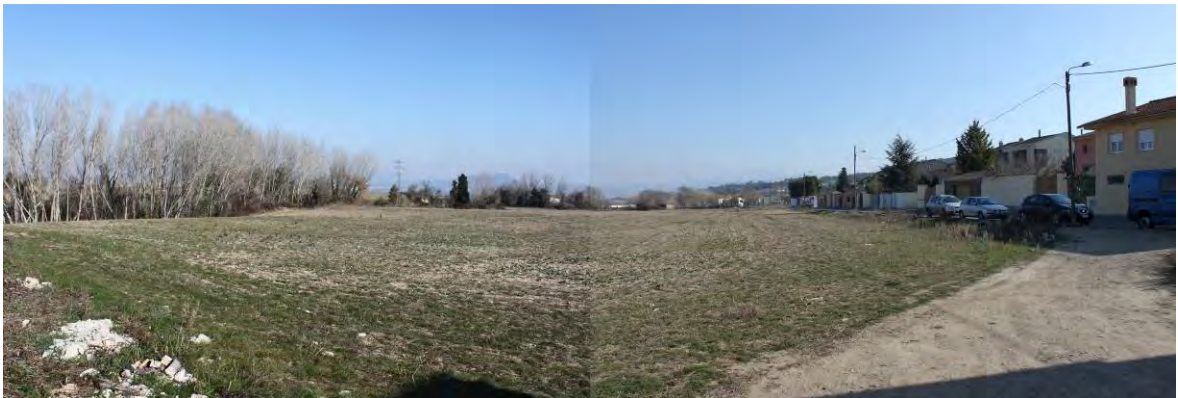
El nucli de antic de Santa Margarida de Montbui està limitat al nord pel torrent de Garrigosa (**plànol 3, punt a**) (fotografia 13). Pel que fa al pla de prevenció contra inundacions INUNCAT (Dept. de Medi Ambient, 2001), no inclou la zona del polígon dels plans de la Tossa com a zona potencialment inundable. No obstant cal considerar la recomanació de l'ACA d'efectuar estudis de detall a escala de l'àmbit local per a la correcta zonificació de les zones de risc d'inundació. S'estima una perillositat de baixa a mitjana enfront a inundació i es recomana la realització d'un estudi d'inundabilitat del torrent de torrent de Garrigosa en l'àmbit local de la zona.

Fotografia 13: camp de la sort (nucli antic de Santa Margarida de Montbui)

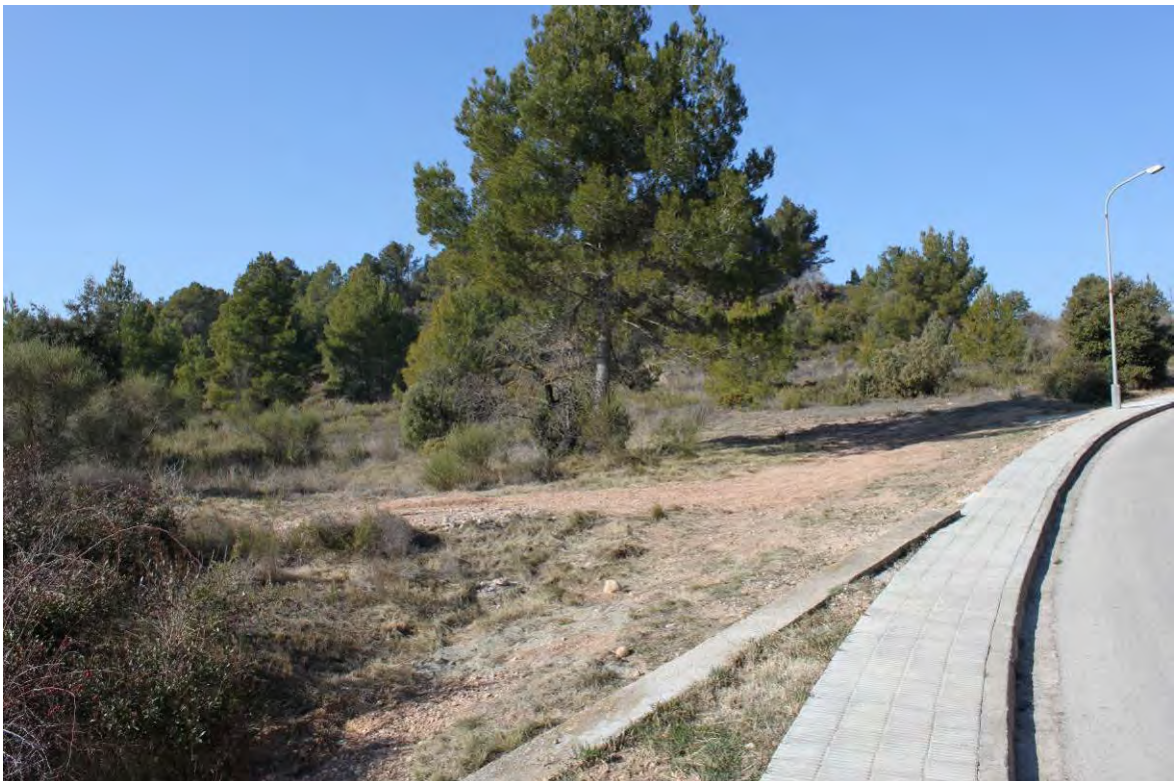
La Mallola correspon a una urbanització aïllada situada al sector nord –oest del municipi. Al marge esquerre del riu Anoia. Té una superfície de 6Ha. A l'urbanització s'hi accedeix per la carretera local BV-2233. Des d'un punt de vista geomorfològic s'assenta en un vessant suau entre 6 i 10 graus cap el est-sudest (fotografia 15). Des del punt de vista geològic se situa en la formació Artés d'origen continental, constituïda per una alternança de limolites sorrenques i gresos que es diferencien molt bé de les unitats marines pel seu color vermellós. Donada la posició de la urbanització i el seu entorn no s'ha identificat cap situació o fenòmens que pugui generar perillositat geològica apreciable des del punt de vista de moviment de vessant, fluxos torrencials, inundabilitat ni per esfondrament o col·lapses. S'estima per tant una perillositat natural molt baixa enfront els fenòmens enumerats.

Fotografia 15: parcel·la a la urbanització de la Mallola

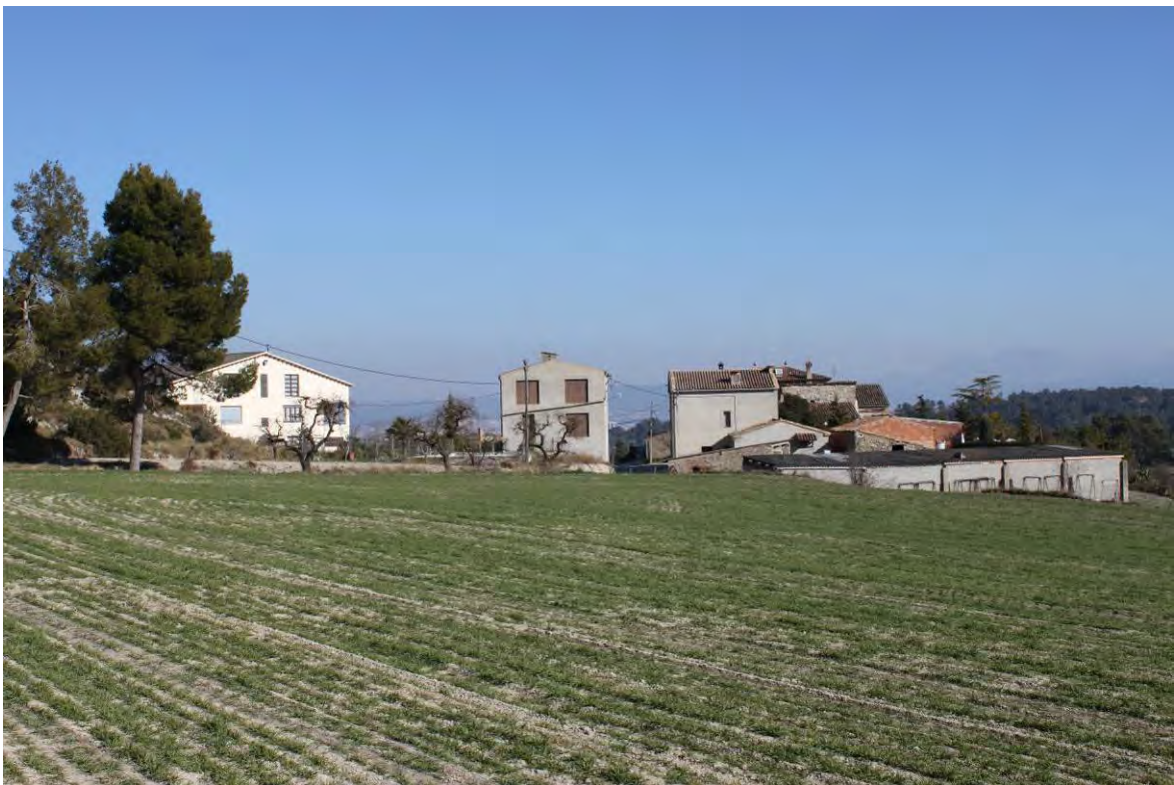
El Coll del guix constitueix un veïnat o nucli que consta de l'agrupació d'unes quantes habitacles (fotografia 16). Se situa damunt de Superfícies planes envoltades de conreus. El substrat és constituït per la formació de les margues d'Igualada. El relleu és pla i presenta un turó de vessants suaus (la Roureda) al límit nord-oest. Donada la posició del nucli i les condicions de seu entorn no s'ha identificat cap situació o fenomen que pugui generar perillositat geològica apreciable des del punt de vista de moviment de vessant, fluxos torrencials, inundabilitat ni per esfondrament o col·lapses. S'estima per tant una perillositat natural molt baixa enfront els fenòmens enumerats.

Fotografia 16: visió del nucli del coll del Guix.

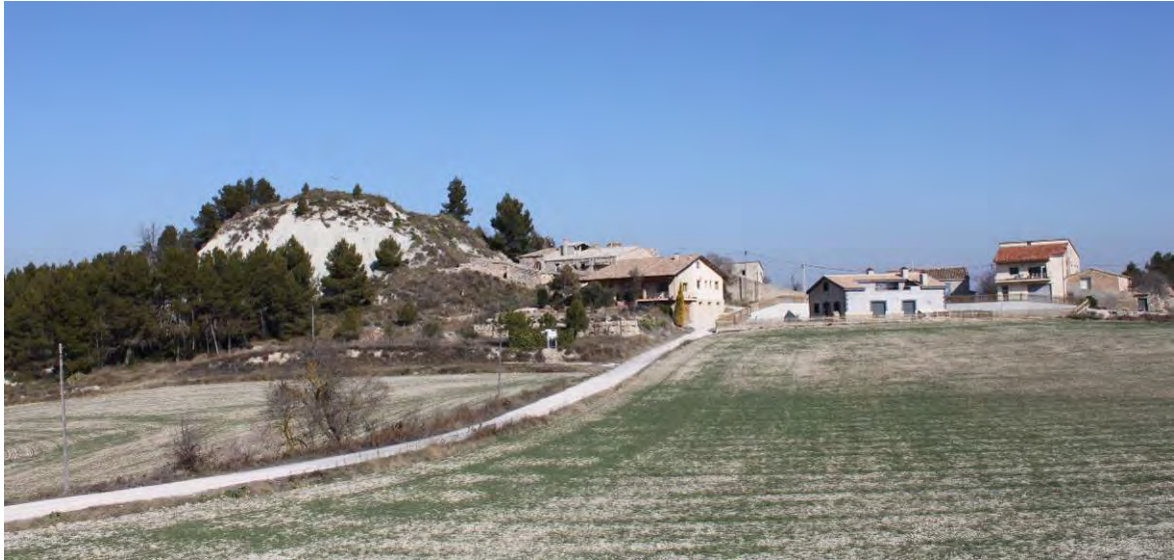
La Saió constitueix un veïnat o nucli que consta de l'agrupació d'unes quantes habitacles. Se situa damunt de Superfícies planes envoltades de conreus (fotografia 17). El nucli està adossat al pujol del Saió que és constituït per margues de la formació Igualada i que presenta un zona d'erosió intensa (aixaragallament) en el vessant oest. El relleu on s'assenta el nucli és pla i no està creuat per cap torrent. Donada la posició del nucli i les

condicions de seu entorn no s'ha identificat cap situació o fenomen que pugui generar perillositat geològica apreciable des del punt de vista de moviment de vessant, fluxos torrencials, inundabilitat ni per esfondrament o col·lapses. S'estima per tant una perillositat natural molt baixa enfront els fenòmens enumerats.

Fotografia 17: visió del nucli de la Saió.
